**INVESTIGASI PENYEBAB KERUSAKAN CHAIN
BUCKET ELEVATOR PADA 7TH FINISH MILL
TRANSPORT SYSTEM AREA DI TUBAN IV
PT. SEMEN GRESIK**

**SEBASTIANUS DWI DANUPUTRO
NRP 2110 100 121**

**JURUSAN TEKNIK MESIN
Fakultas Teknologi Industri
Institut Teknologi Sepuluh Nopember
Surabaya 2015**

FAILURE INVESTIGATION OF CHAIN BUCKET ELEVATOR IN 7TH FINISH MILL TRANSPORT SYSTEM AREA AT TUBAN IV PT. SEMEN GRESIK

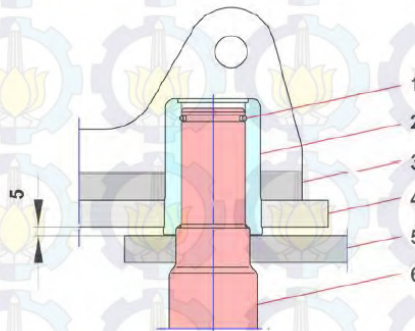
Gambar 4.4 Struktur dasar *chain Beumer* ^[5]

Struktur *chain Beumer* memiliki perbedaan daripada struktur *chain* pada umumnya. Perbedaan paling mendasar terdapat pada posisi *bushing* dan tidak adanya *roller* pada *pen shaft*. *Chain* pada umumnya memiliki *bushing* yang melekat pada *inner link* atau *roller link*, namun pada *chain beumer* ini *bushing* melekat pada *outer link*. *Bushing* memiliki suaian paksa dengan *outer link* dan suaian longgar pada *pen shaft*, sehingga *bushing* mampu berputar dari porosnya. *Chain* juga tidak dilengkapi *roller* pada bagian *pen shaft*, dan bentuk *pen shaft* dibuat bertingkat. Struktur *chain* secara detail dijelaskan pada gambar 4.4.

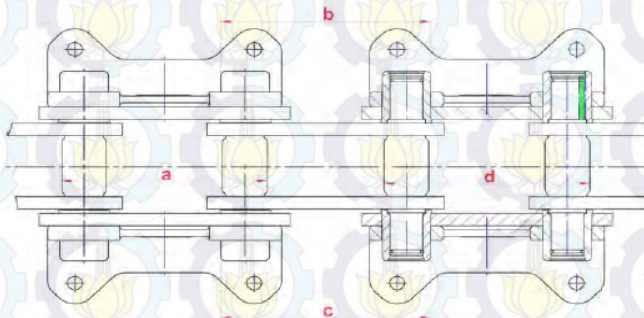
Gambar 4.5 Standar operasi jarak antar *bushing* ^[1]

1. Alat : *Outer link plate* pecah selalu terjadi pada bagian *bushing* diikuti pecahnya *mounting angle*. Berdasarkan *monitoring operator* terdapat beberapa keadaan *outer link plate* yang goyang terhadap *pen shaft* disebabkan karena diameter *bushing* pada *outer link* yang mengalami suaian longgar dengan *roller link*. Suaian longgar yang menjadi standar adalah $1,1 \text{ mm} + 0,2 / - 0,2$.
2. Manusia : Proses penggantian saat pergantian *sparepart* tidak dilakukan sesuai standar, sehingga pemasangan *bushing* terhadap *pen* tidak presisi. Tidak presisi yang dimaksud adalah jarak sumbu antar *bushing* yang tidak sama. Jarak sumbu *bushing* yang menjadi standar pemasangan pada *chain beumer* terdapat pada gambar 4.5.

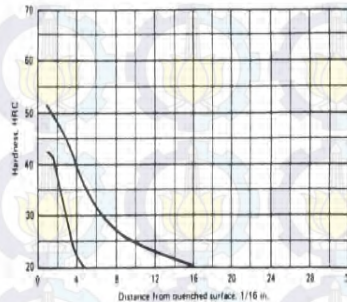
Gambar 4.6 Spesifikasi *hardness quenched surface* AISI 1524H [13]

Pada gambar 4.6 menjelaskan spesifikasi batas kekerasan pada setiap jarak dari *quenched surface* material AISI 1524H dengan ketebalan 1 inchi. Hal ini menjelaskan nilai kekerasan pada permukaan *quenched surface* dapat mencapai 51 HRC dan mengalami penurunan berbanding lurus dengan jarak dari permukaan. Pengujian kekerasan pada permukaan adalah 46-50 HRC dengan rata-rata 47,8 HRC. Kekerasan yang tinggi ini mengindikasikan adanya proses *quenching surface* pada proses manufaktur untuk memperkeras material.

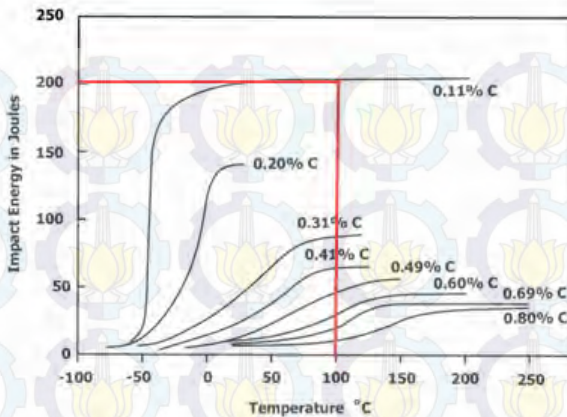
Gambar 4.9 Grafik *impact energy* versus *temperature* dengan variasi karbon ^[15]

Berdasarkan grafik pada gambar 4.9 dengan kandungan *carbon* pada AISI 1524 yaitu 0.134% dan perlakuan pengujian pada temperatur 100°C maka nilai *impact energy* adalah 200 Joule. Karena nilai pengujian *impact* yang dilakukan adalah 32,046 Joule jauh lebih kecil, maka hal ini dianggap tidak wajar dan sangat mengindiskan material *chain* bersifat getas.

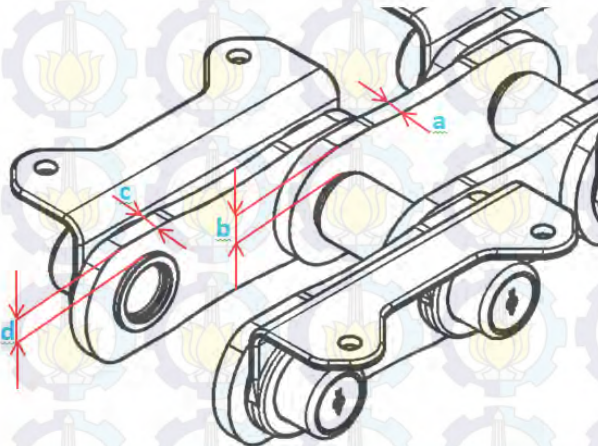
Gambar 4.11 *Drawing tebal melintang link chain dalam dan luar* ^[5]

Perhitungan distribusi tegangan pada *link chain* luar dan dalam. Diketahui pada gambar 4.11 :

- Luas melintang *link chain* luar : $A_1 = 21\text{mm} \times 15\text{mm} = 315\text{ mm}^2$
- Luas melintang *link chain* dalam : $A_2 = 28,5\text{mm} \times 15\text{mm} = 427,5\text{ mm}^2$

Perhitungan secara teoritis didapatkan bahwa besar tegangan yang diterima oleh *link chain* luar yaitu $105,64 \text{ N/mm}^2$ dan *link chain* dalam adalah $77,84 \text{ N/mm}^2$. Karena kekuatan yang diterima oleh *link chain* luar lebih besar daripada *link chain* dalam maka hal ini mengindikasikan kuat bahwa terjadinya *failure* pada *chain* selalu terjadi pada *link chain* luar.

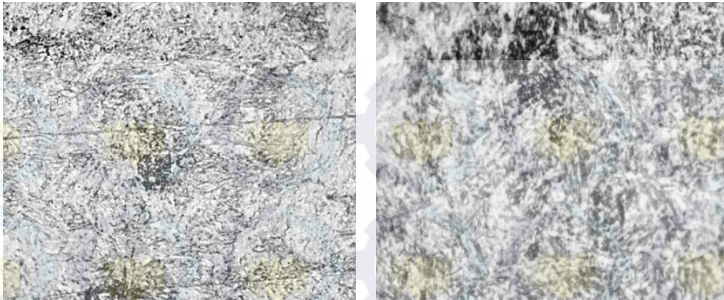
Gambar 4.19 Struktur mikro perbesaran 500x

Berdasarkan pengujian *metallography* material *chain* menunjukkan struktur mikro yang didominasi oleh *martensite* dan sedikit *ferrite* seperti pada gambar 4.19. Hal ini menunjukkan bahwa struktur *martensite* mengindikasikan material *chain* mengalami *heat treatment Heat treatment* pada pembuatan material bertujuan untuk mencapai nilai kekerasan yang tinggi dan nilai kekuatan yang tinggi. Namun hal ini selaras dengan menurunnya nilai ketangguhan pada material.

3. Material *chain* Beumer merupakan *carbon manganese steel* AISI 1524 Berdasarkan struktur mikro, material mengalami proses *heat treatment* saat proses pembuatannya. Berdasarkan properti yang didapat material ini memiliki kekerasan yang tinggi, kekuatan yang sangat tinggi, dan ketangguhan yang sangat kecil. Namun proses *heat treatment* ini menyebabkan ketangguhan material yang menurun sehingga rentan untuk mengalami *failure*.

- Perbaikan proses *heat treatment* yang lebih baik untuk mencapai nilai kekuatan, kekerasan dan ketangguhan yang lebih tepat.
- Desain bentuk *chain* yang lebih baik khususnya pada bagian sisi patahan pada *outer link chain* Beumer dilakukan pelebaran agar lebih tebal, sehingga memiliki kekuatan yang lebih baik untuk menerima tegangan.
